# Cik vērtā ir būvprojektu energoefektivitātes sadaļas detalizēta izstrāde?

# BŪV INŽENIERIS

NR. 19 2011. GADA APRĪLIS

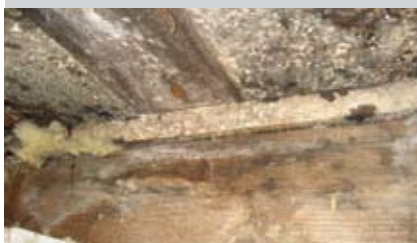
### 1.1. Jumta konstrukcija

Siltumtehnikiski nepareizi izveidota jumta konstrukcija 1600 m<sup>2</sup> pēc trīs gadu ekspluatācijas ir pilnībā pakļauta pelējumam, un no jumta regulāri tek ūdens kondensāts iekštelpās.

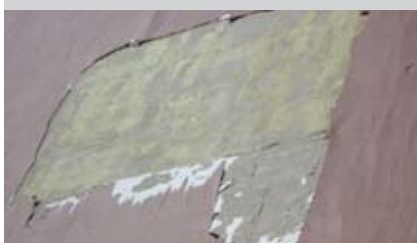
### 1.2. Ārsienas konstrukcija

Siltumtehnikiski nepareizi izveidota ārsiena 1000 m<sup>2</sup> pēc viena gada ekspluatācijas – ūdens tvaika radīti āreji apdares slāņa bojājumi.

Piemēram, izanalizējot ārsienas konstrukcijas (1.2. attēls) ūdens tvaika kondensācijas risku (skatīt aprēķina rezultātus blakus) projekta stadijā, jau būtu skaidri redzams, ka, ņemot vērā izvēlētos materiālus un iekštelpas mikroklimata parametrus, problēmas ir neizbēgamas, jo konstrukcijā veidojas ļoti liels kondensāta daudzums (1,34 kg/m<sup>2</sup>). Tik liela apjoma kondensāta daudzuma veidošanās saskaņā ar normatīvajām prasībām norobežojošajās konstrukcijās nav pieļaujama, un tas būtiski pasliktina gan konstrukcijas siltuma pretestības rādītāju, gan rada bojājumus uz apdares virsmas (kas arī apstiprinājās jau pēc ēkas pirmā ekspluatācijas gada).

Kondensāta bilance kg/m<sup>2</sup>

Janvāris	0,8792
Februāris	1,1563
Marts	1,3427
Aprīlis	1,2343
Maijs	0,6363
Jūnijs	-0,1411
Jūlijs	
Augusts	
Septembris	
Oktobris	0,0405
Novembris	0,2641
Decembris	0,5516
Kopā max	1,3427

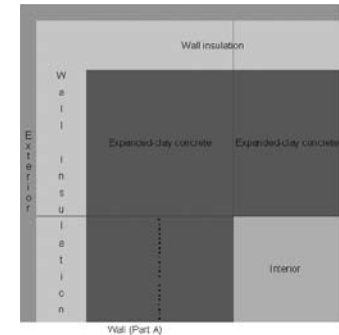
#### 4.1. Vieglobetona konstrukcija

Keramzībetons  $\Psi = 300 \text{ mm}$  ( $\lambda=0,20 \text{ W/m K}$ )  
 Siltumizolācijas materiāls – 100 mm  
 ( $\lambda=0,04 \text{ W/m K}$ )  
 Lineārā termiskā tilta vērtība  $\Psi=0,068 \text{ W/m K}$

#### Lineārā termiskā tilta vērtības aprēķins ārsienas ārējā stūrī atkarībā no nesošā materiāla veida

Atšķirība  $\Psi$  vērtībai starp abiem risinājumiem veido 70%, tātad arī siltuma zudumi caur nepareizi novērtētu ārsienas stūri būs par 70% lielāki vai mazāki.

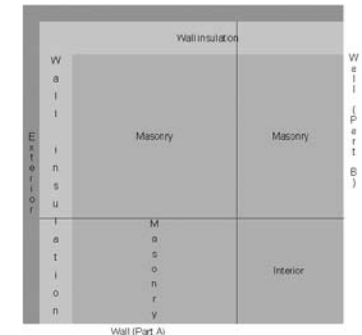
#### 4.2. Ķieģeļu mūris

Ķieģeļu mūris  $\Psi = 510 \text{ mm}$  ( $\lambda=0,70 \text{ W/m K}$ )  
 Siltumizolācijas materiāls – 100 mm  
 ( $\lambda=0,04 \text{ W/m K}$ )  
 Lineārā termiskā tilta vērtība  $\Psi=0,22 \text{ W/m K}$
